# RESTAURATION D'UNE FEINWERKBAU D-7238 MODÈLE 2000 (22 LR)

Cette arme de compétition des années 90, réputée dans le milieu du tir sportif, possède un système de détente électronique qui permet, en théorie tout au moins, un départ de tir exempt de « coup de doigt » parasite.

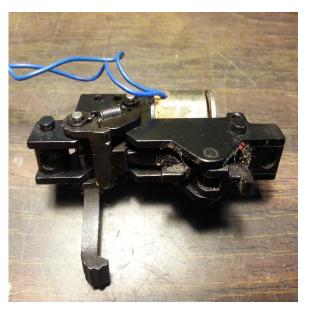
Ensuite observation de la platine de détente

Résultat, solénoïde complètement grippé, rouillé et oxydé, mécanique amplificatrice

de libération de percuteur engluée dans une bizarre jaja brunâtre qui se désagrège en poudre (on dirait que du coca a coulé làdedans et s'est stratifié par zones).

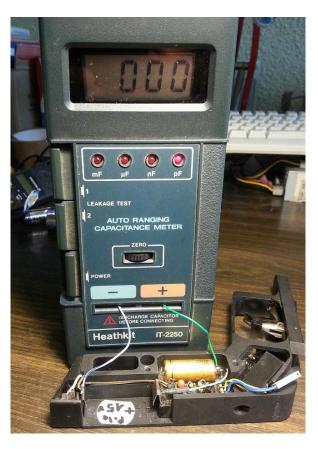
Pour effectuer la mesure de manière isolée du circuit, la patte positive a été coupée, et un bout de fil est soudé sur le moignon, côté condensateur.

Pour récupérer le négatif, par manque de l'espace nécessaire pour connecter un fil, celui-ci a été repiqué directement sur le

contact (négatif) de la pile, qui se trouve assez logiquement être équipotentiel.

Dans notre cas, la panne n'est pas sournoise car la capacité est franchement égale à 0, comme en atteste le capacimètre.

Les problématiques à résoudre sont donc maintenant de trouver un condensateur de même capacité dans un boîtier compatible en taille (des 1000 µF il y en existe dans une multitude de formes, de volumes et de tensions de services); d'arriver à couper la patte négative à 3 mm au-dessus de la résine; puis d'extraire de cette résine celui défectueux en évitant de détruire tout le circuit.

L'extraction s'est finalement faite sans trop de difficulté en chauffant la résine avec un générateur d'air chaud à température contrôlée, réglé sur 120°C.

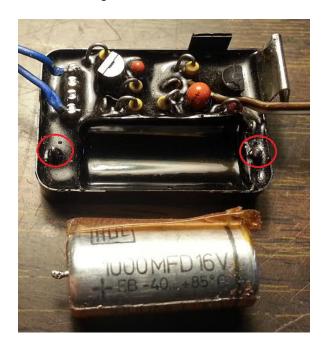
Tout bricoleur électronique digne de ce qualificatif dispose d'une boîte à malice et j'ai trouvé la perle rare issue d'une alim à découpage d'ordinateur. Le boîtier n'est pas identique et les sorties sont radiales, mais étant plus compact, il sera aisé de le relier aux moignons (cerclés en rouge) sortant de la résine.

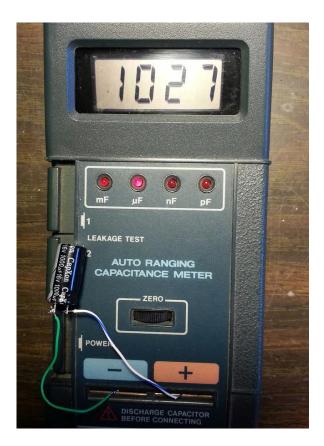
Une mesure préalable permet de s'assurer de la bonne volonté du nouveau venu, car la particularité du matériel de récup, c'est qu'on ne sait jamais de quand il date, ni s'il est toujours fonctionnel.

La capacité n'est d'ailleurs pas le seul critère à considérer car cette mesure est effectuée sous un faible courant.

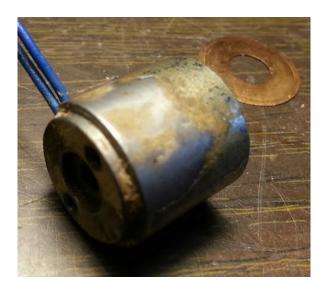
Après avoir démonté le circlip de maintien et tiré sur la partie mobile comme un malade, celle-ci a fini par bien vouloir s'extirper.

Un bonheur ne venant jamais seul, il y a un autre problème : le bobinage semble en court-circuit : le mini-métrix acheté tout récemment pour une poignée de cerises en

grande surface indique une valeur de 0.01 (ohm), ce qui est implicitement trop bas dans ce cas de figure.

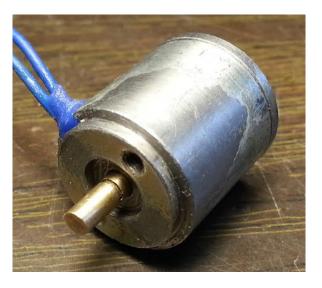
Au passage on note que la résistance statique effective du bobinage est de 1.1  $\Omega$

En chargeant le nouveau condensateur avec une alim de 12V et en le reliant au soléno, celui-ci tressaute de plaisir, ce qui valide l'aptitude du condensateur pour notre usage et le bon remontage de la bobine.

Remontage, avec solidarisation de la bobine grâce à un produit silicone restant souple après polymérisation (en prévision d'un prochain démontage), graissage de la partie mobile, et nous voici avec un soléno

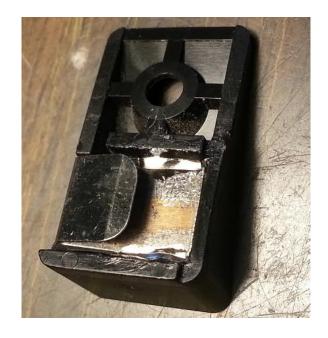
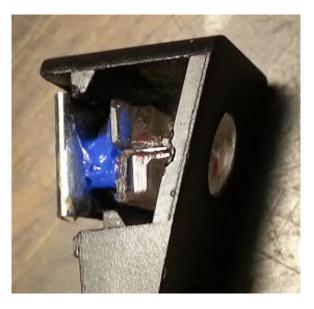
Maintenant, il faut reconditionner le témoin de charge, qui fait aussi office de support de contact négatif de pile, et dont la conception paraît quelque peu folklorique....

Le témoin de charge n'a pas vocation à indiquer si le seuil bas de bon fonctionnement de la batterie est dépassé, il s'allume tant qu'il y a assez de jus pour actionner la LED. C'est à l'utilisateur de juger si la loupiotte brille assez.

Avec deux rails de Cyanolit gel pour maintenir la lamelle de contact négatif (qui a tendance à se débiner de son logement), et une pétouille de silicone pour faire office de rappel de témoin de charge, on arrive à quelque chose que même les ingénieurs de Feinwerkbau envieraient au génie intemporel et légendaire des Français.

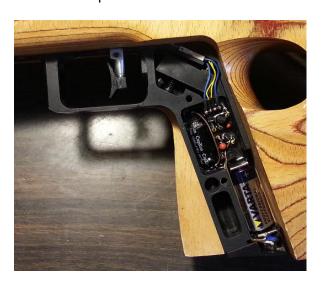
Pour clôturer la partie restauration électrique de la D-7238, réinstallation de l'ensemble de commande dans son logement, mise en place de la pile, et test avec la platine de libération de percuteur.

Tout fonctionne magnifiquement bien à ce stade, mais la platine n'affronte pas encore la friction mécanique du percuteur poussé par son trapu ressort.

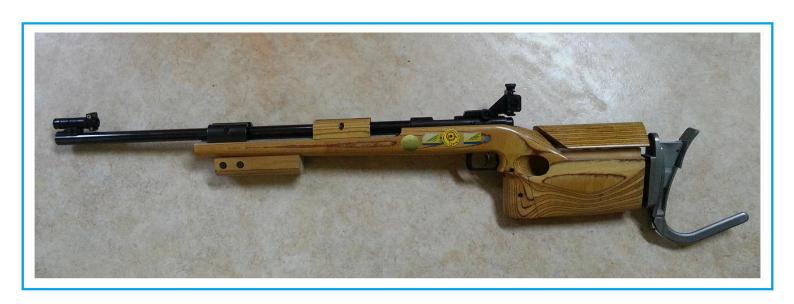
Après remontage complet, briquage de l'appui d'épaule (en alu), goupillonnage assidu du canon, savonnage et lustrage du reste (enfin presque), ce beau spécimen est enfin prêt à faire de nouveau s'exprimer la poudre...
